广东省博罗县利山铁矿墨石坑矿段建设项目
(惠州市明泰利山铁矿) 排土场

水土保持设施验收报告

建设单位：利山矿业股份有限公司

编制单位：广东汇投工程咨询有限公司

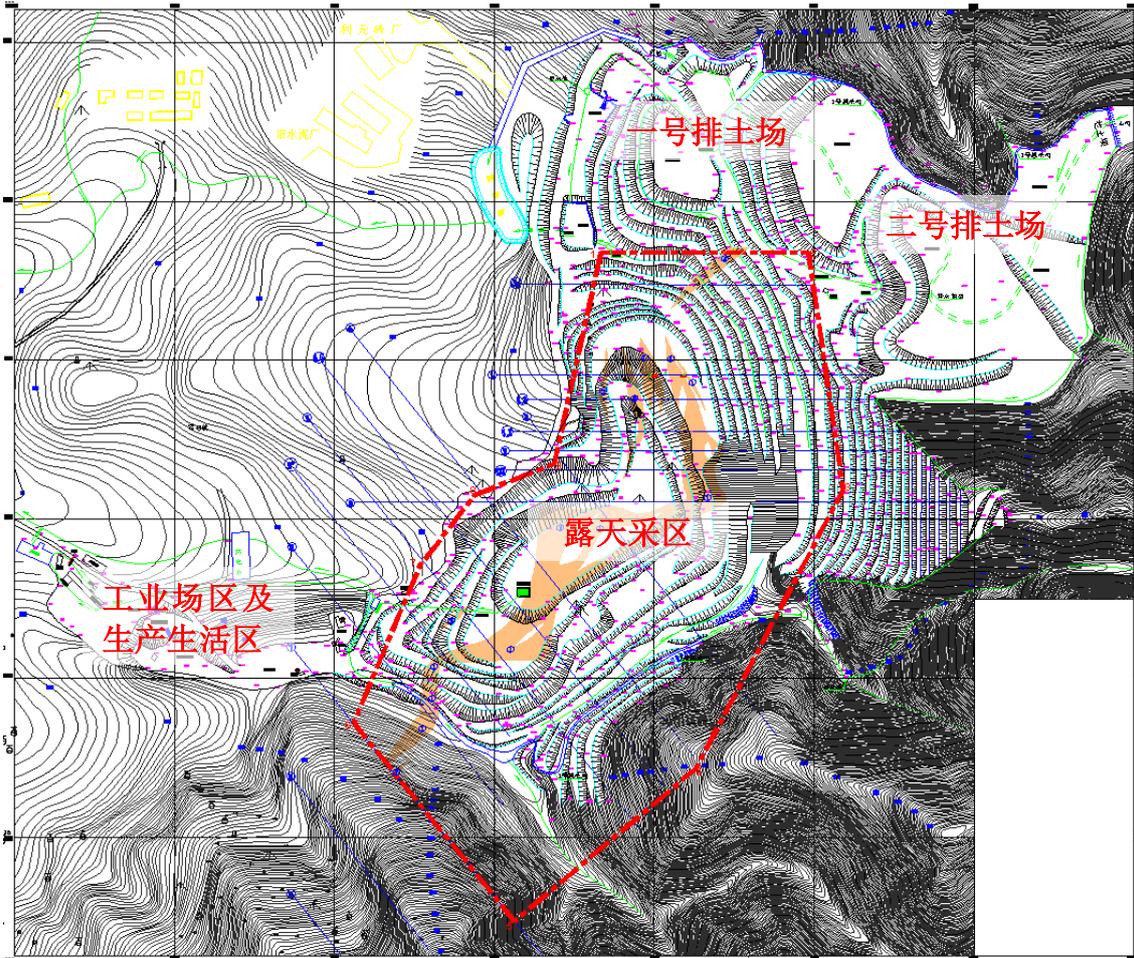
图1.1-2 矿区总平面图

项目总平面布置：本项目续建工程，项目生产在原矿山基础上进行，工业场地、生产生活设施、工业场地内外运输道路均利用已有设施。总体布局根据现有的采场地理位置及矿区地形，按大分散，小集中布局原则，依照物料运输的合理流向布置，保持了原有的布置，选择合适的位置增设了 2#排土场。

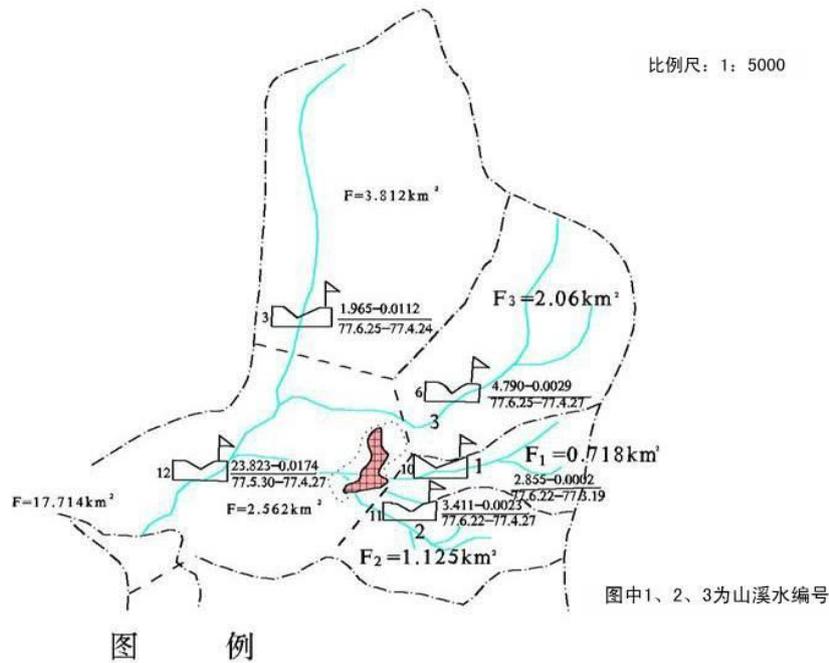
图 1.2-1 利山铁矿墨石坑矿段水系分布图

明泰利山铁矿墨石坑矿段地表水系比较发育，对矿区充水有直接影响的山溪水有两条，间接影响的有一条。墨石坑南 1 号溪、南 2 号溪水直接穿过矿区，为矿坑地表水及地下水充水主要影响因素，墨石坑北溪溪水从北侧 300m 自东向西流过矿区，构成矿区地下水充水间接因素。其中墨石坑南 2 号溪、墨石坑北溪水为常年性水流，墨石坑南 1 号溪为季节性水流。三条溪水河床比降大，河床基岩裸露，裂隙发育，

石坑矿段水系分布见图 1.2-1。

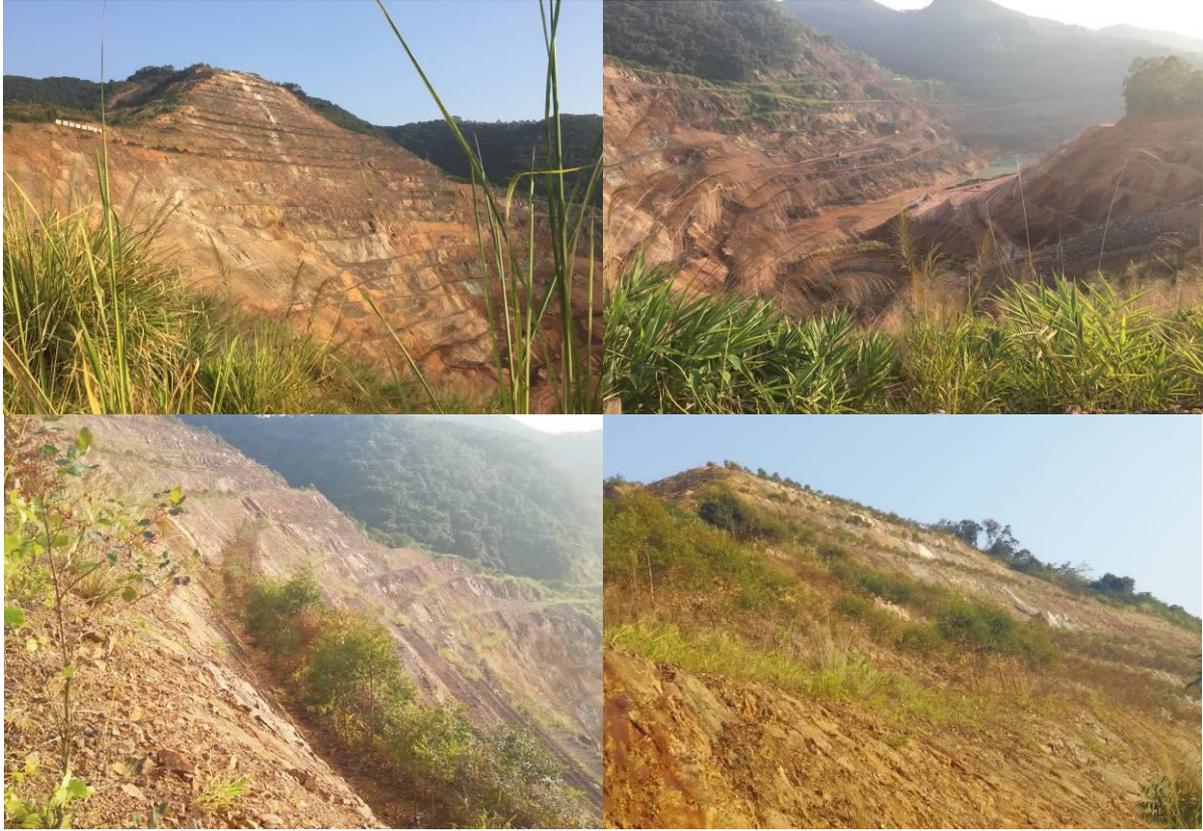
照片组 1 露天采区及分级平台

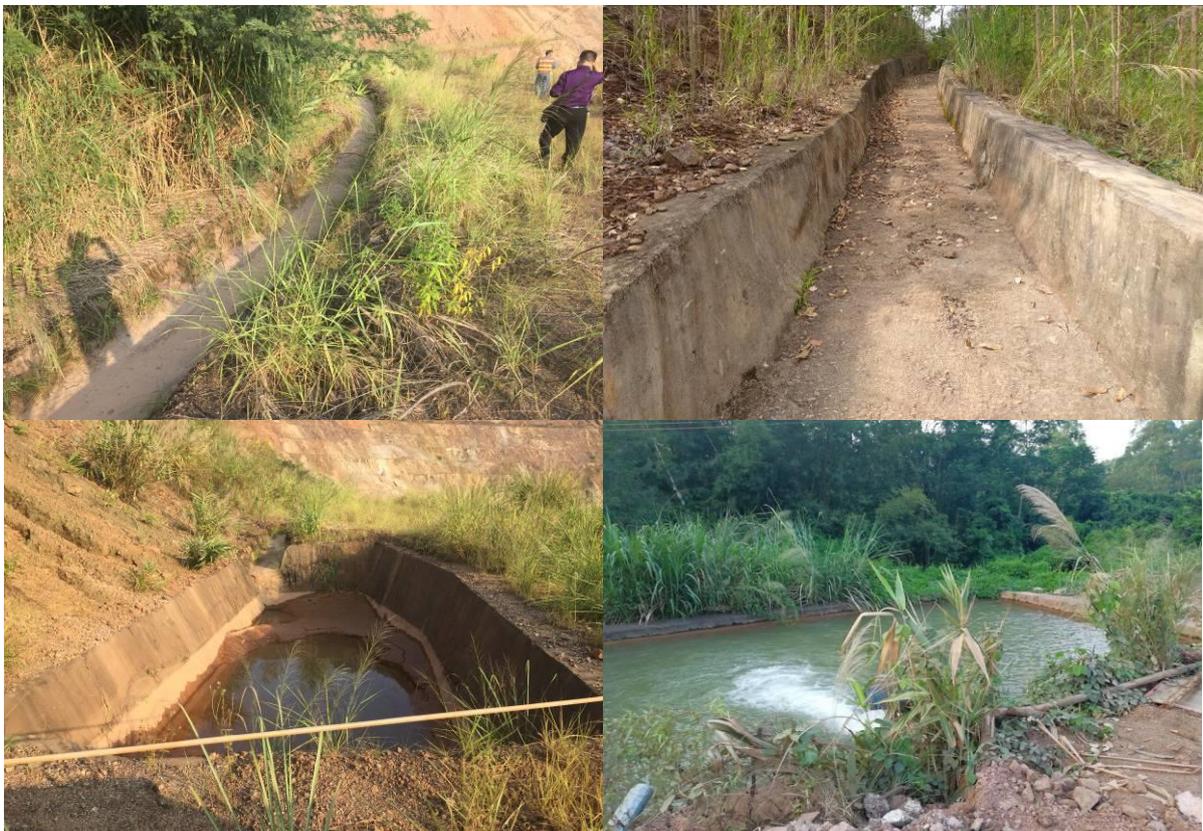
照片组 2 露天采区截洪沟及沉沙池

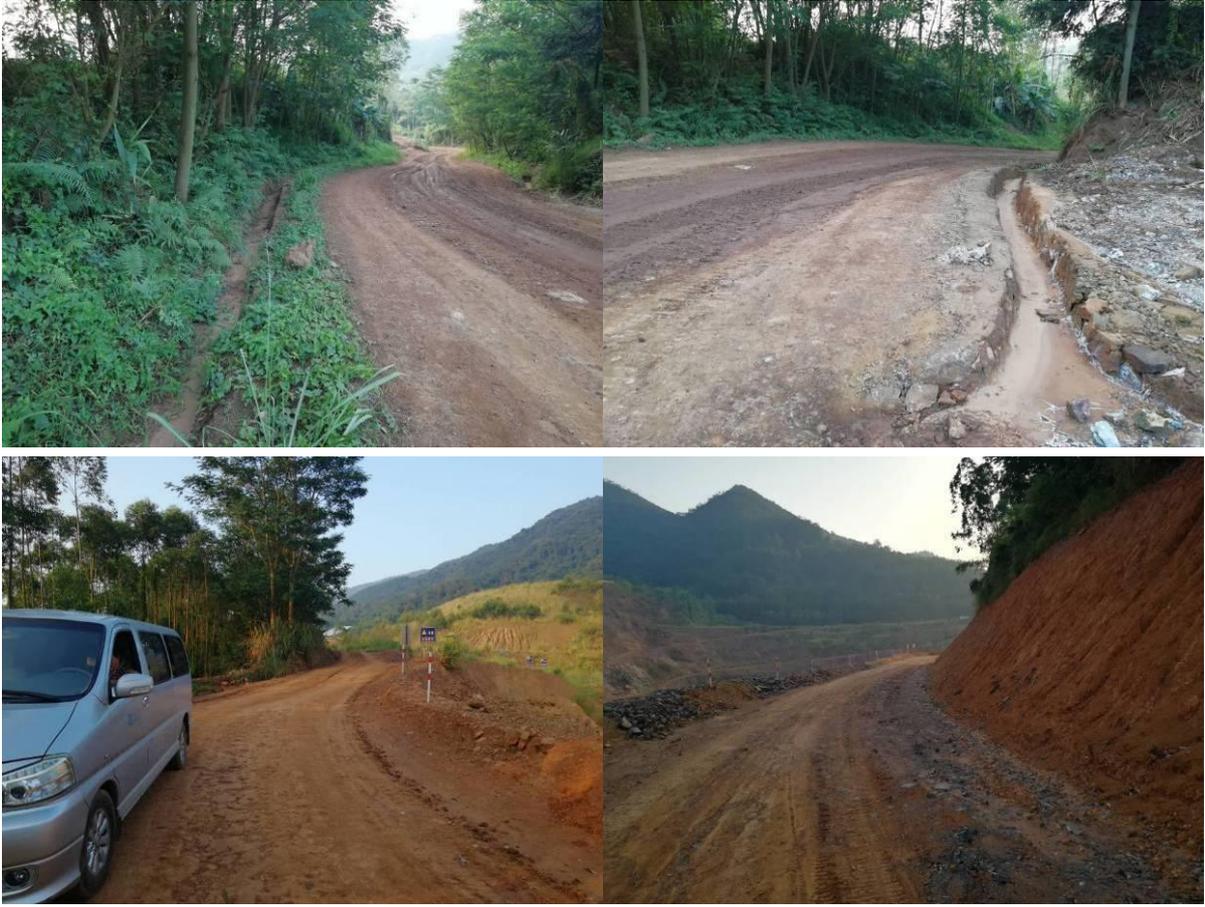
照片组 3 矿区交通道路及排水沟

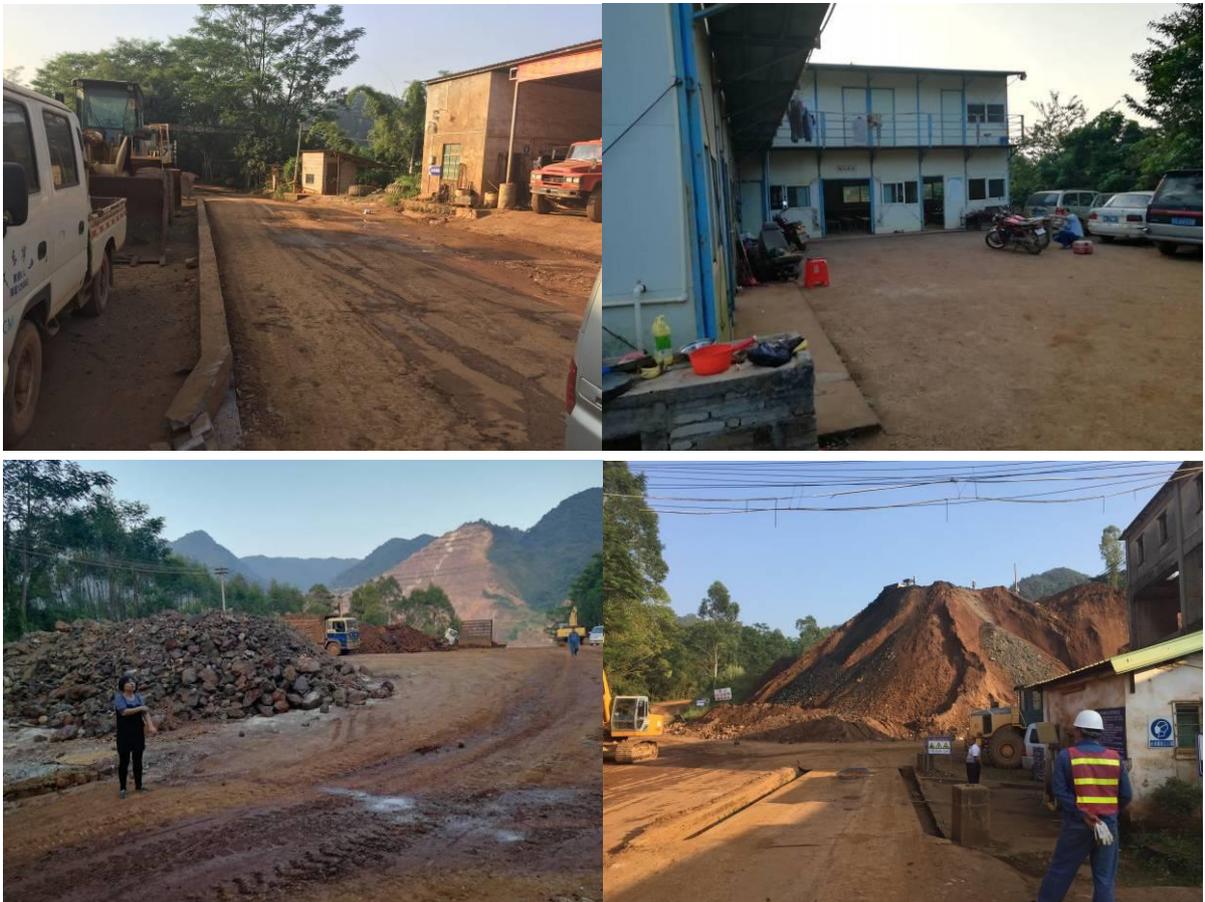
照片组 4 工业场地及生产生活区

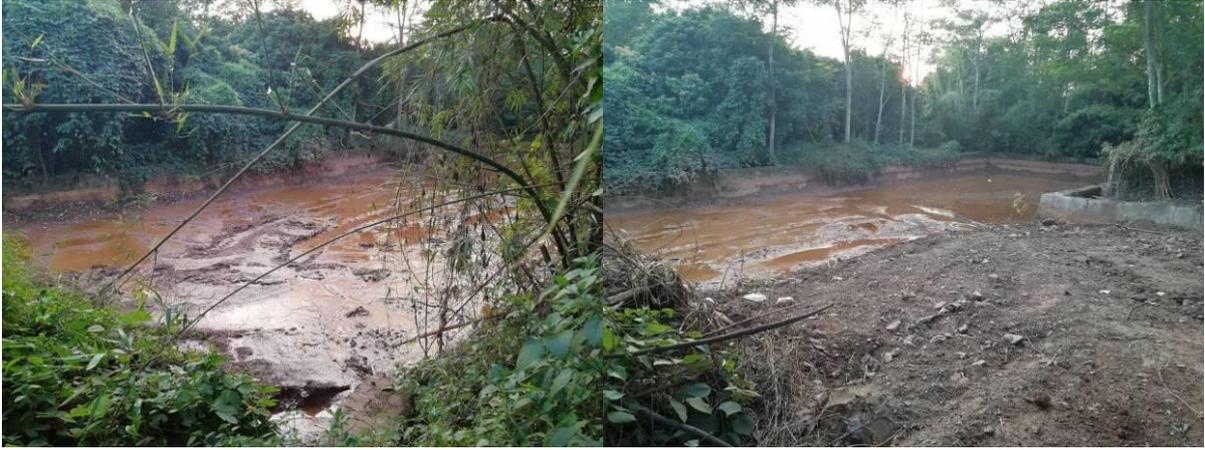
照片组 5 生产生活区排水出口沉沙池

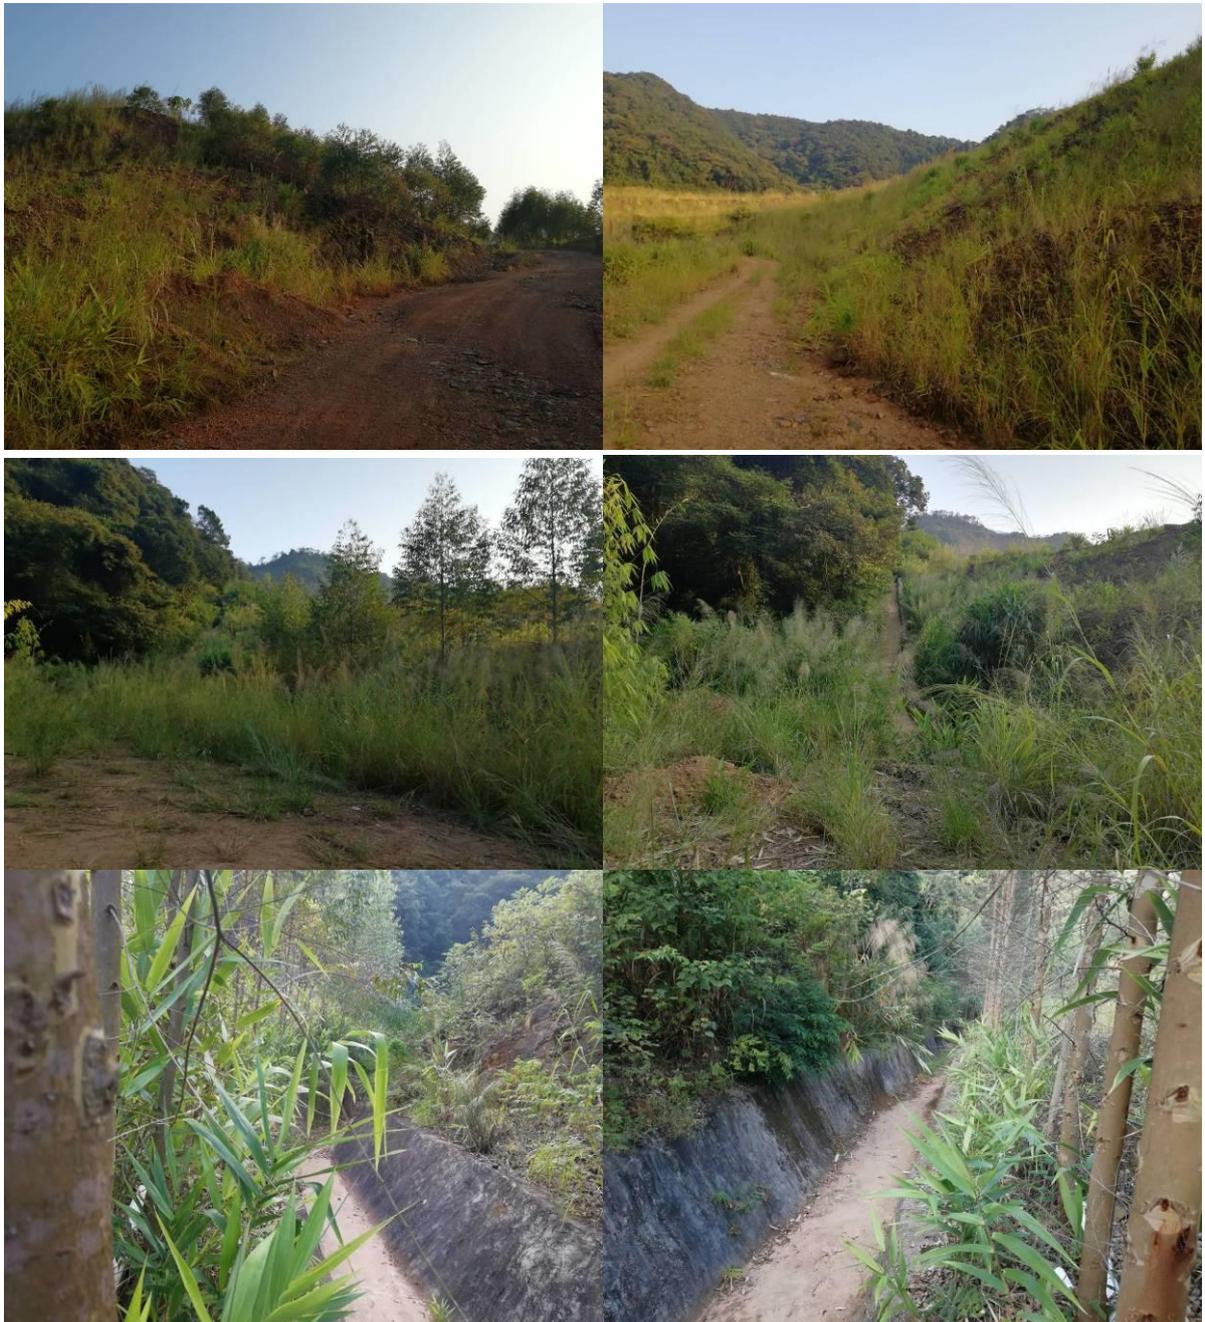
排土场在前期使用过程中采用自下而上分层碾压排放。1 号排土场形成了八级堆土台阶，即+145m、+148m、+158m、+165m、+173m、+180m、+193 m、+205m、+220，台阶高约 3~15m，最终边坡角 14°，排土场坡脚距离采场 40m，满足《有色金属矿山排土场设计规范》要求的最小 30m 安全距离。2 号排土场目前已形成三级排土台阶，堆放标高+211m~+237m，台阶高约 3~12m，坡面角约 19°。从现场看，排土场排土坡面完整，台阶高度在控制在 15m 范围内，排土场未超过极限堆置高度及容量并已复绿，经过排土场稳定性分析计算结果滑动安全系数大于允许安全系数，由此可知排土场边坡是稳定的，并且排土平台未出现非均匀沉降、开裂，坡面鼓出或地基鼓起等滑动迹象。

照片组 6 排土场及截洪沟

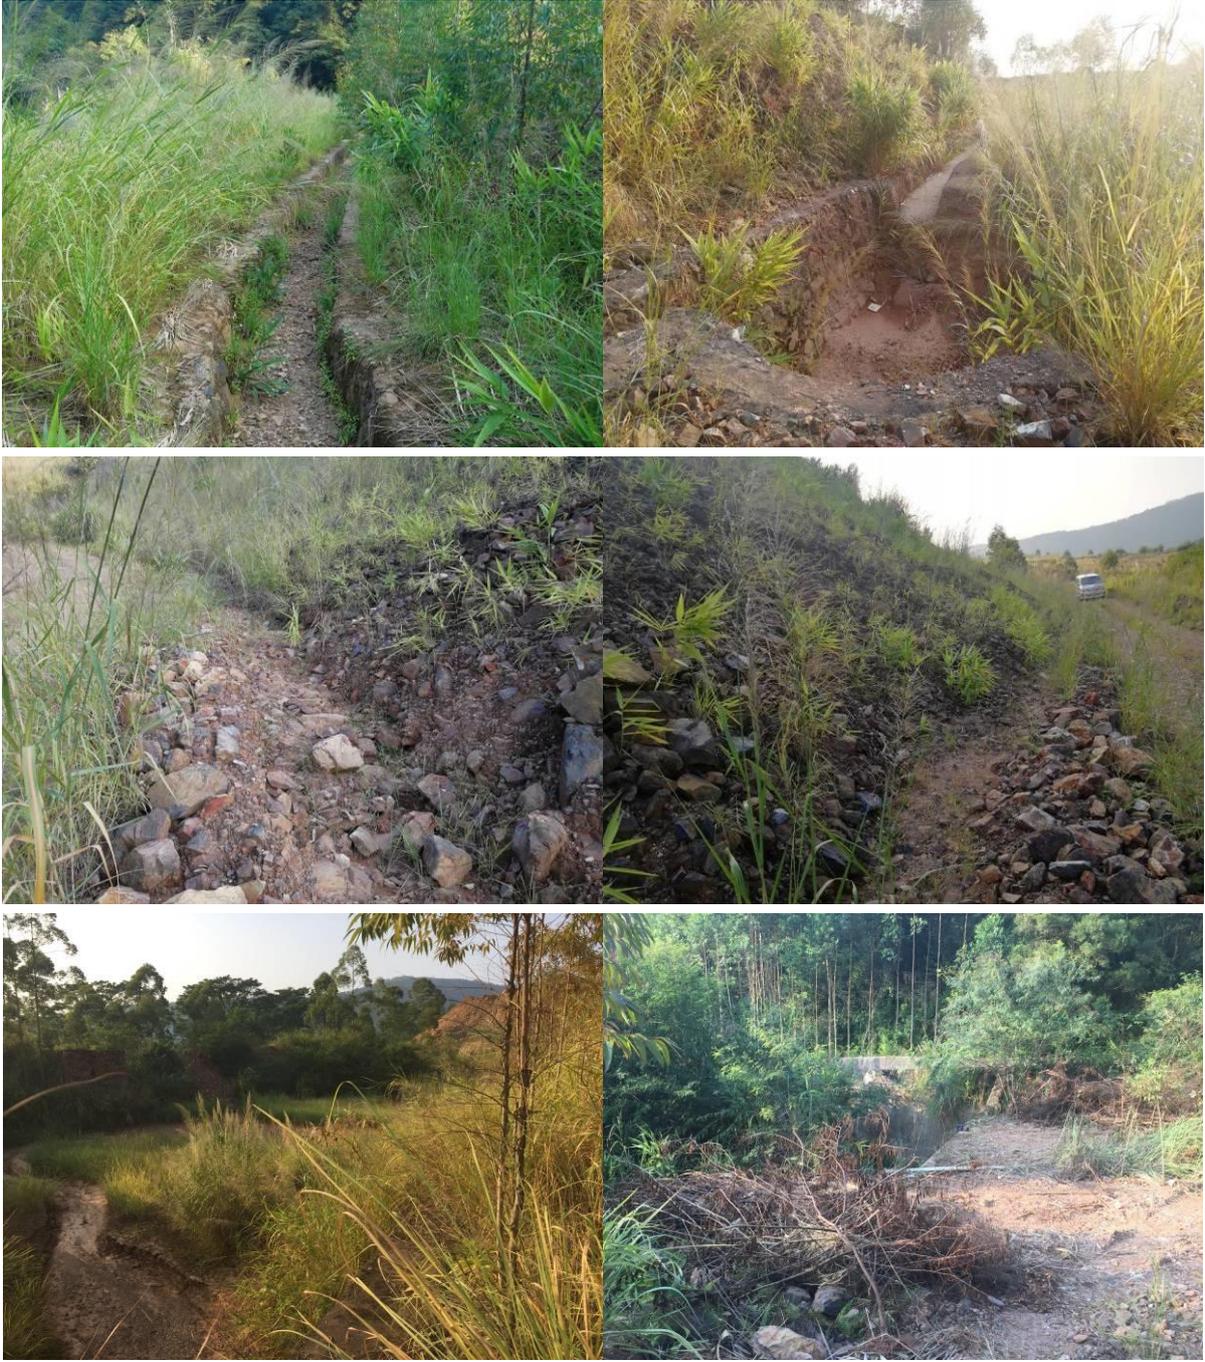
经对本工程各水土流失防治分区水土保持措施进行现场检查，检查结果表明，浆砌石排水沟和浆砌石沉沙池外型尺寸基本是按设计图纸进行实施的，外观无破损、裂缝等现象，整个排水系统运行情况良好；工程实施的水土保持植物措施得当，草种配置合理，管理措施得力，各区域植被成活率与覆盖率均较高，植被生长良好，对保护和美化当地生态环境起到了积极的作用；综合质量评价为合格。

照片组 7 排土场排水沟及沉沙池
